## Mein neues Wohnmobil

Bericht über den Bau meines neuen Wohnmobils. Alle wesentlichen Gedanken und Entscheidungen mit denen ich mich bei der Realisierung und beim Betrieb auseinandersetzen musste, habe ich hier zusammengefasst. Ich würde mich freuen, wenn dieser Bericht bei denen, die sich ebenfalls mit dem Thema Wohnmobil befassen, wertvolle Anregungen liefern würde.

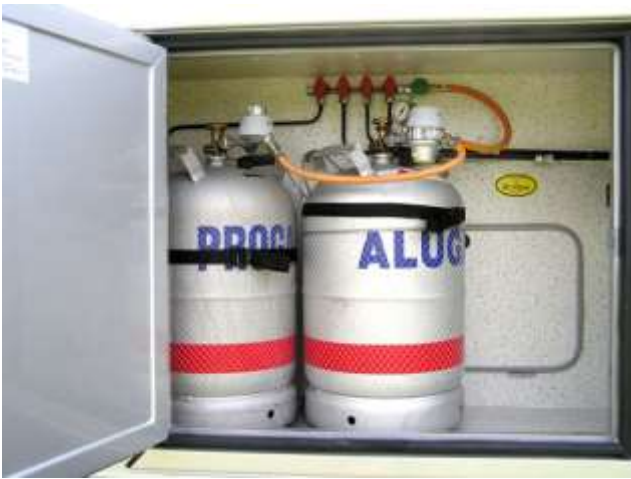
Gaskasten für drei 11 kg Gasflaschen

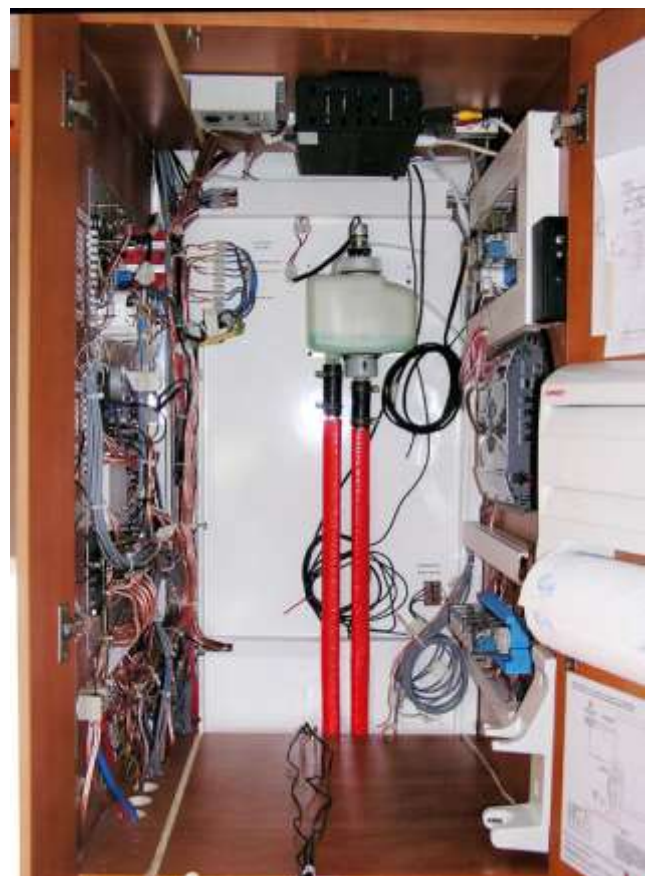
*Verwirrende Installation, nur auf dem 1.Blick*

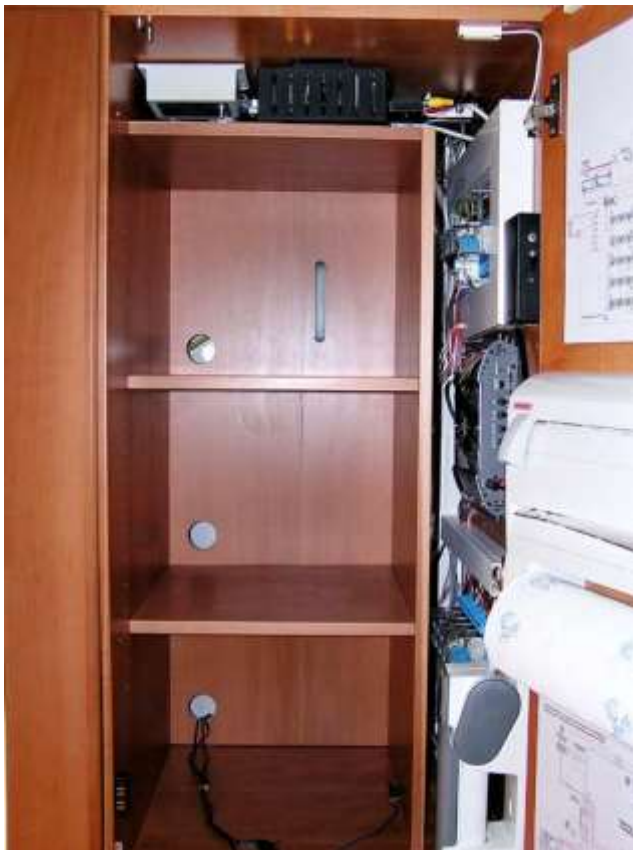
Anschlussleitungen je einen Meßshunt (leistungsstarker Messwiderstand 0,1 Ohm) zur Erfassung der Lade- bzw. Entladeparameter vorgesehen. Die so erfassten Daten werden an zwei kleine Messcomputer weitergeleitet welche die aktuellen Werte errechnen und in den Displays im Controlpanel anzeigen. Dadurch habe ich jederzeit eine zuverlässige Aussage über den aktuellen Batteriestatus. Mit welcher Leistung die Batterien geladen oder entladen werden, welche Leistung die Solarkollektoren liefern, wie lange damit noch ein autarker Betrieb aufrecht erhalten werden kann, wie groß die Batteriekapazität ist usw. Im Störfall sollte damit auch eine schnelle und unkomplizierte Fehlerdiagnose möglich sein.

*Installation im Technicschrank*

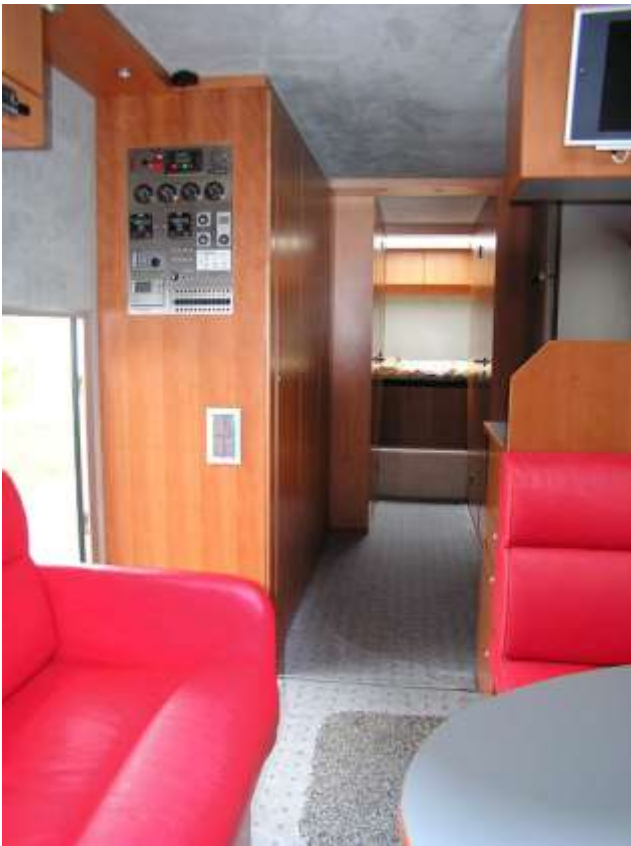
Controlpanel an zentraler Stelle, informativ u. übersichtlich

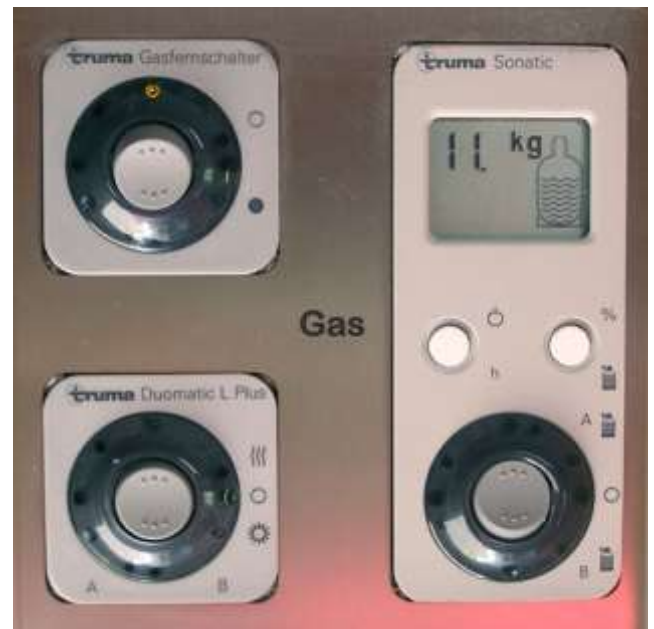
Steuerung der Gasanlage im Controlpanel

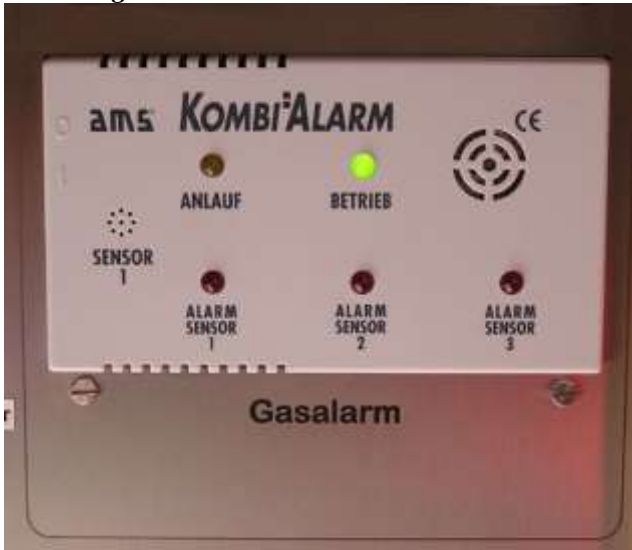
Gaswarngerät im Controlpanel

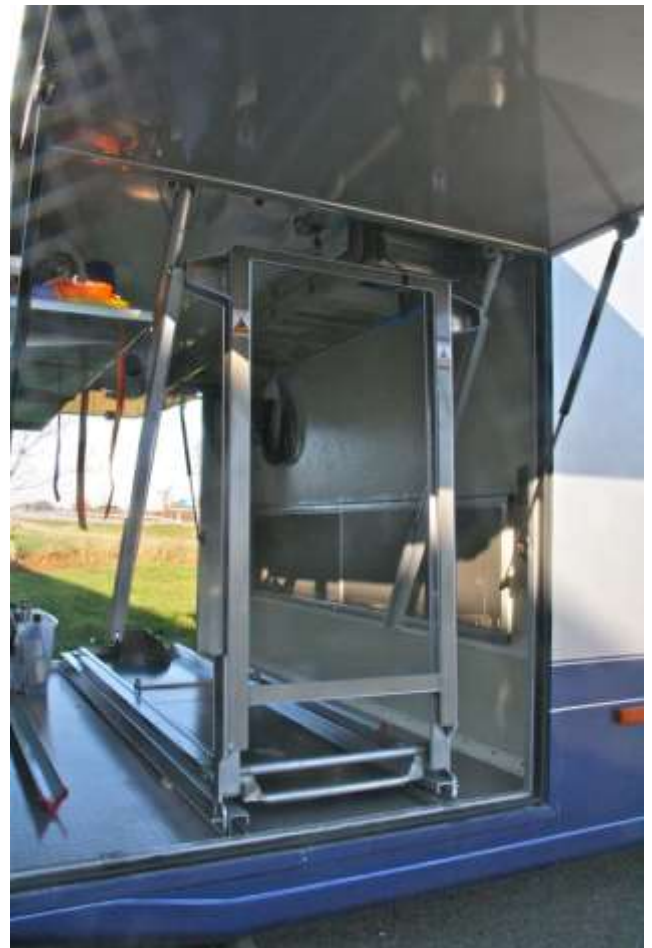
Garage umgebaut mit pneumatischer Hebevorrichtung

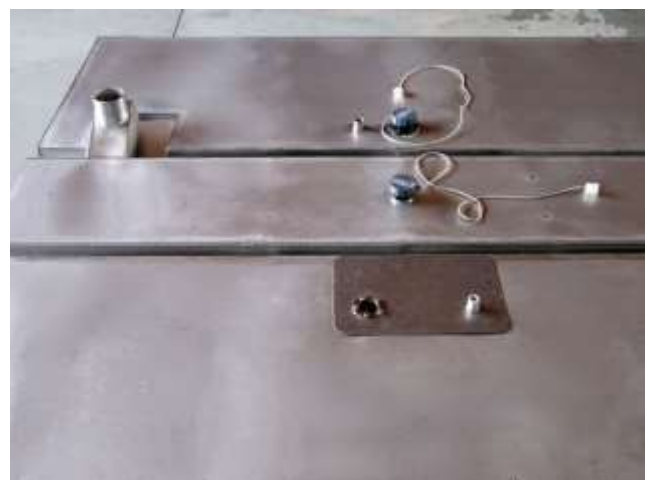
*Tankeinbauten: Sensoren, UV-Wasseraufbereitung*

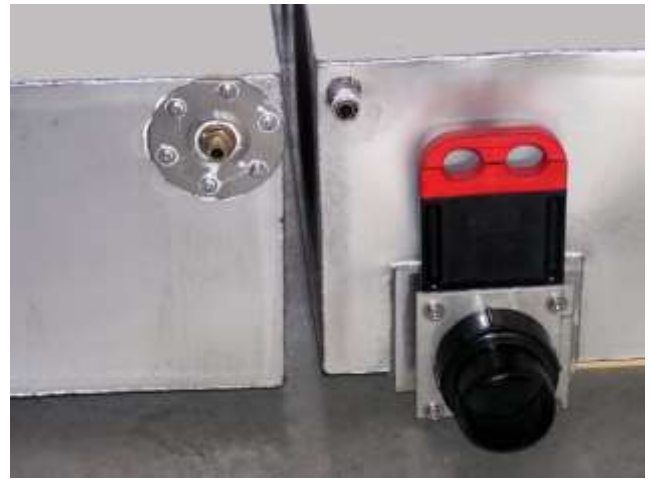
Abwasserschieber

In der Vergangenheit zeigten diese 3“-Schieber immer wieder mal Schwächen. Es kam vor, dass nach einigen Jahren die Schieber geringfügig undicht wurden, weil die Kunststoff-Anschlussflansche bzw. Schieberpassungen durch die Befestigungskräfte sich verformt hatten. Damit solches künftig ausgeschlossen werden konnte, wurde mit entsprechendem Aufwand jeder Schieber mit einer stabilen Metallpassung versehen. Hierzu wurden in die Tanks je eine 10 mm starke Metallplatte mit gefräster Passung aus nichtrostendem Stahl eingeschweißt.

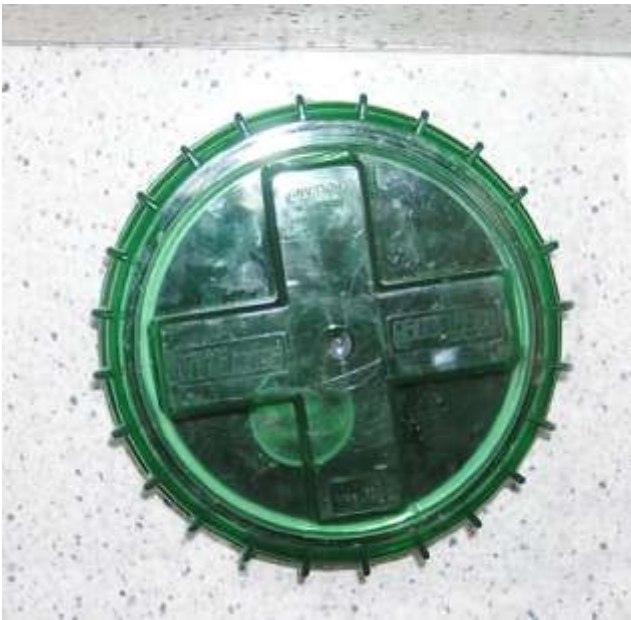
Aktivkohlefilter für WC-Entlüftung

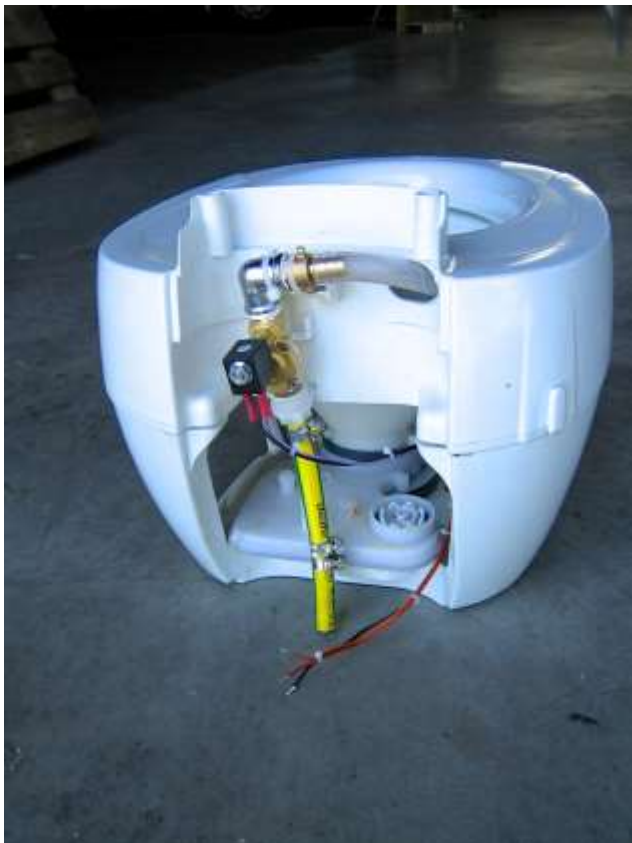
Trittstufe gekoppelt war. Ich fand es jedoch funktionell besser, wenn Spülung und Häcksler getrennt über zwei Tasten elektrisch bedient werden konnten. Also galt es geeignete Tasten, ein 12V-Magnetventil und einige Fittings noch zu beschaffen.

*Toilette umgerüstet auf elektrische Spülung*

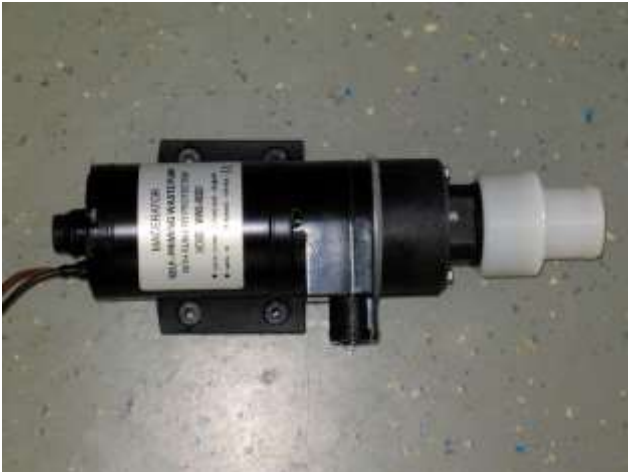
Nachdem ich die Häckslerpumpe zerlegt hatte, sah ich sofort eine Schwachstelle dieser Konstruktion. An einer Stelle der umlaufenden Dichtung war die Stegbreite der Dichtung gerade mal 3 Millimeter breit. Die Gummidichtung selbst hatte die Stärke einer Plastiktüte. Da ist es doch verständlich, besonders wenn die Verbindungsbolzen nicht fest angezogen sind und dadurch die schmale Dichtung nicht fest zwischen den Gehäuseteilen einpresst wird, dass diese bei einem höheren Arbeitsdruck undicht

wird. Also machte ich alles sauber und zog die Verbindungsschrauben nun kräftig an und baute den Häcksler wieder ein. Ein kurzer Test zeigte, dass mit dieser Maßnahme der Häcksler nicht dicht zu bekommen war.

Neue defekte Häckslerpumpe

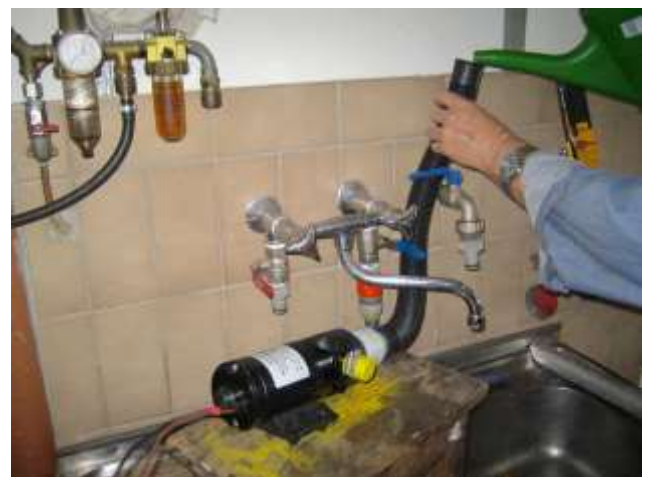
Simpler Pumpentest mit eingefülltem Wasser

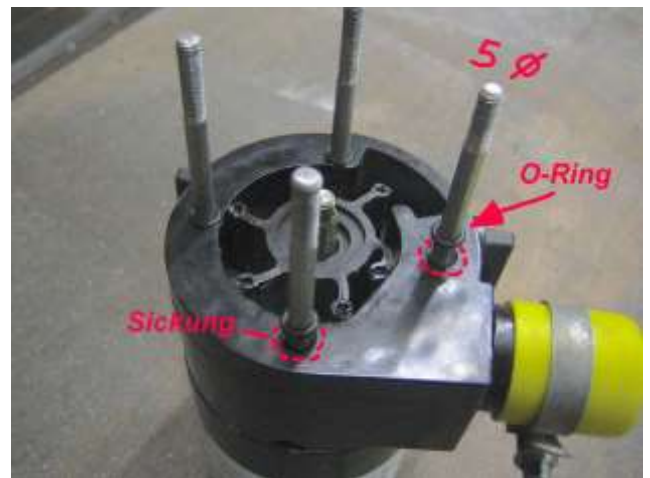
Also wurden neue, 5 Millimeter starke Gewindebolzen aus nichtrostendem Material gefertigt und passende O-Ringe beschafft, was natürlich seinen Aufwand bedeutete und Zeit in Anspruch nahm. Damit die neuen O-Ringe ihre Funktion optimal erfüllen konnten, musste die Bohrung der Befestigungsbolzen etwas angesenkt werden, so dass der O-Dichtring zum Teil in dieser Vertiefung aufgenommen wurde und abdichten konnte.

Die Lösung, zusätzliche Abdichtung durch O-Ringe

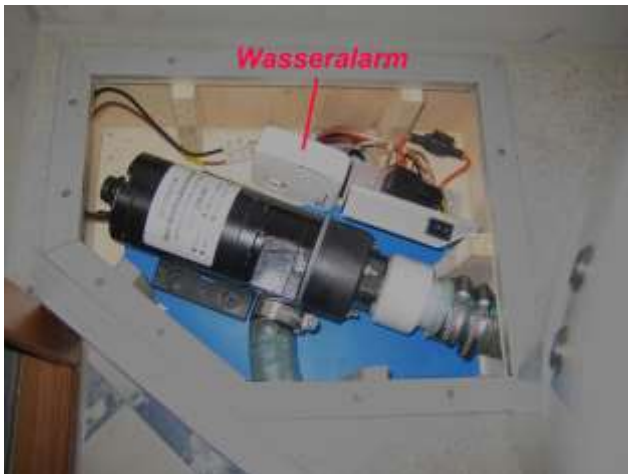
Psyche ganz schön auf Trapp hält. Besonders wenn man zur Ruhe kommt meldet sich das Unterbewusstsein und fragt „ob denn technisch wirklich alles in Ordnung ist?“ Nachdem man diesen inneren Wächter, der ja durchaus seine Berechtigung hat, nicht abschalten kann, schaut man auch wenn dies mitten in der Nacht ist notgedrungen nach dem Rechten, um dann in Ruhe weiterschlafen zu können. Um hier nicht wieder von einem neuen Ereignis der besonderen Art überrascht zu werden, habe ich einen Wasseralarm, ein kleines Kästchen neben dem Häcksler installiert das lautstark Alarm schlägt sobald es mit Feuchtigkeit in Berührung kommt.

Überarbeitete Häckslerpumpe, jetzt mit Wasseralarm

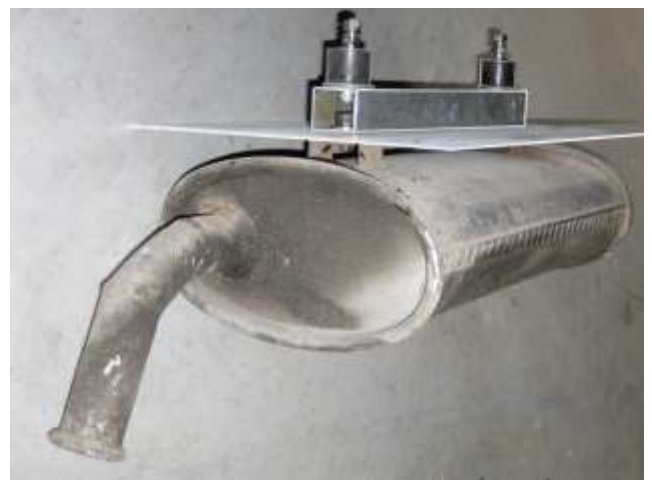
Generatorauspuff, geänderte Aufhängung

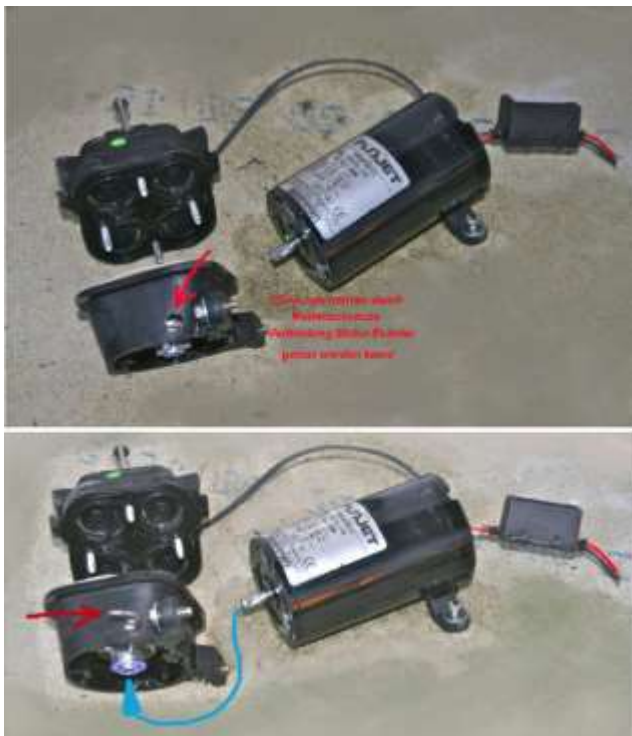
Bohren eines Loches, damit der Pumpenkopf vom Motor gelöst werden konnte.

befindlichen Exzenter konnte ich nun erkennen. Ich bohrte das Loch nun auf 10 mm auf und versuchte die Madenschraube mit einem Imbusschlüssel zu lösen, doch auch mit Gewalt war dies nicht möglich. Als einziger Ausweg blieb mir nur die inzwischen deformierte Schraube herauszubohren, was nicht ganz einfach war. Der Pumpenkopf ließ sich anschließend nur mit äußerster Gewalt von der Welle lösen. Hätte der Konstrukteur eine Bohrung wie von mir nachträglich angebracht vorgesehen, wäre das Zerlegen der Pumpe ein Kinderspiel gewesen, ein kaum zu überbietender Konstruktionsmangel und das bei einer Pumpe die inzwischen 500,- € kostet.

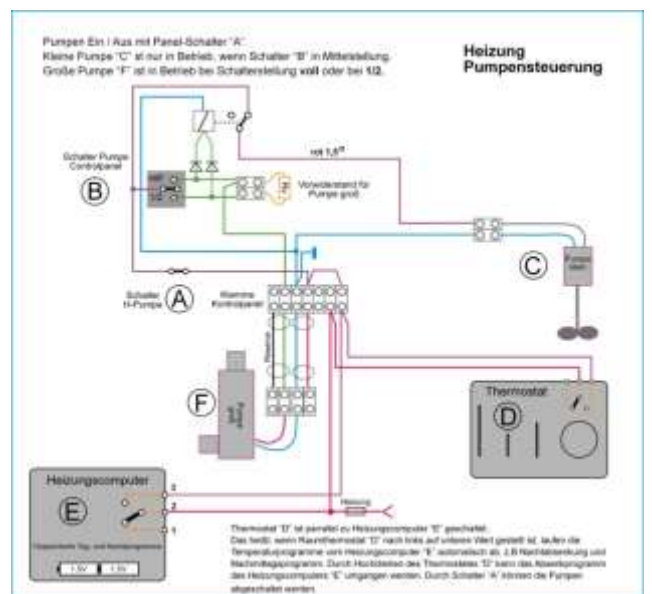
Übersicht, Heizung / Pumpensteuerung
